# BIBERSCHUTZ AN GEWÄSSERN

## Die künftige Lösung -> Der Bibergitter Baukasten

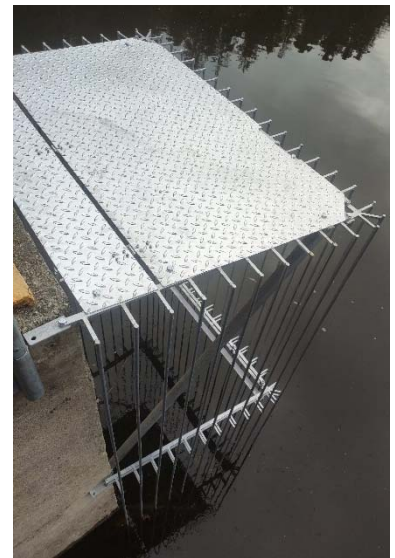
Durchgängige, in Richtung Freiwasser exponierte Gitterstäbe vom Gewässerboden bis zur Gitteroberkante, die mit einem Rechen gut zu reinigen sind. Herausnehmbare Vorderelemente zum Ablassen und Abfischen.

Begehbare Abdeckung mit verschließbarer Reinigungsklappe. An der Wasseroberfläche sichtbar und damit einfacher zur Gefährdungseinschätzung von Badegästen. Komplett geschlossener Raum bis zum Gewässerboden.

Handliche, vorgefertigte, Standard-Bauelemente in verschiedenen Breiten aus verzinktem Stahl. Vor Ort Montage der Bauelemente, dadurch geringere Transportkosten.
